PORTICUS CSP
INGENIERIA

Río Piedras, 27 de enero del 2020

CERTIFICACIÓN DE DAÑOS TEMBLORES 6 Y 7 DE ENERO DEL 2020 EDIFICIOS DE TRIBUNAL DE AGUADILLA

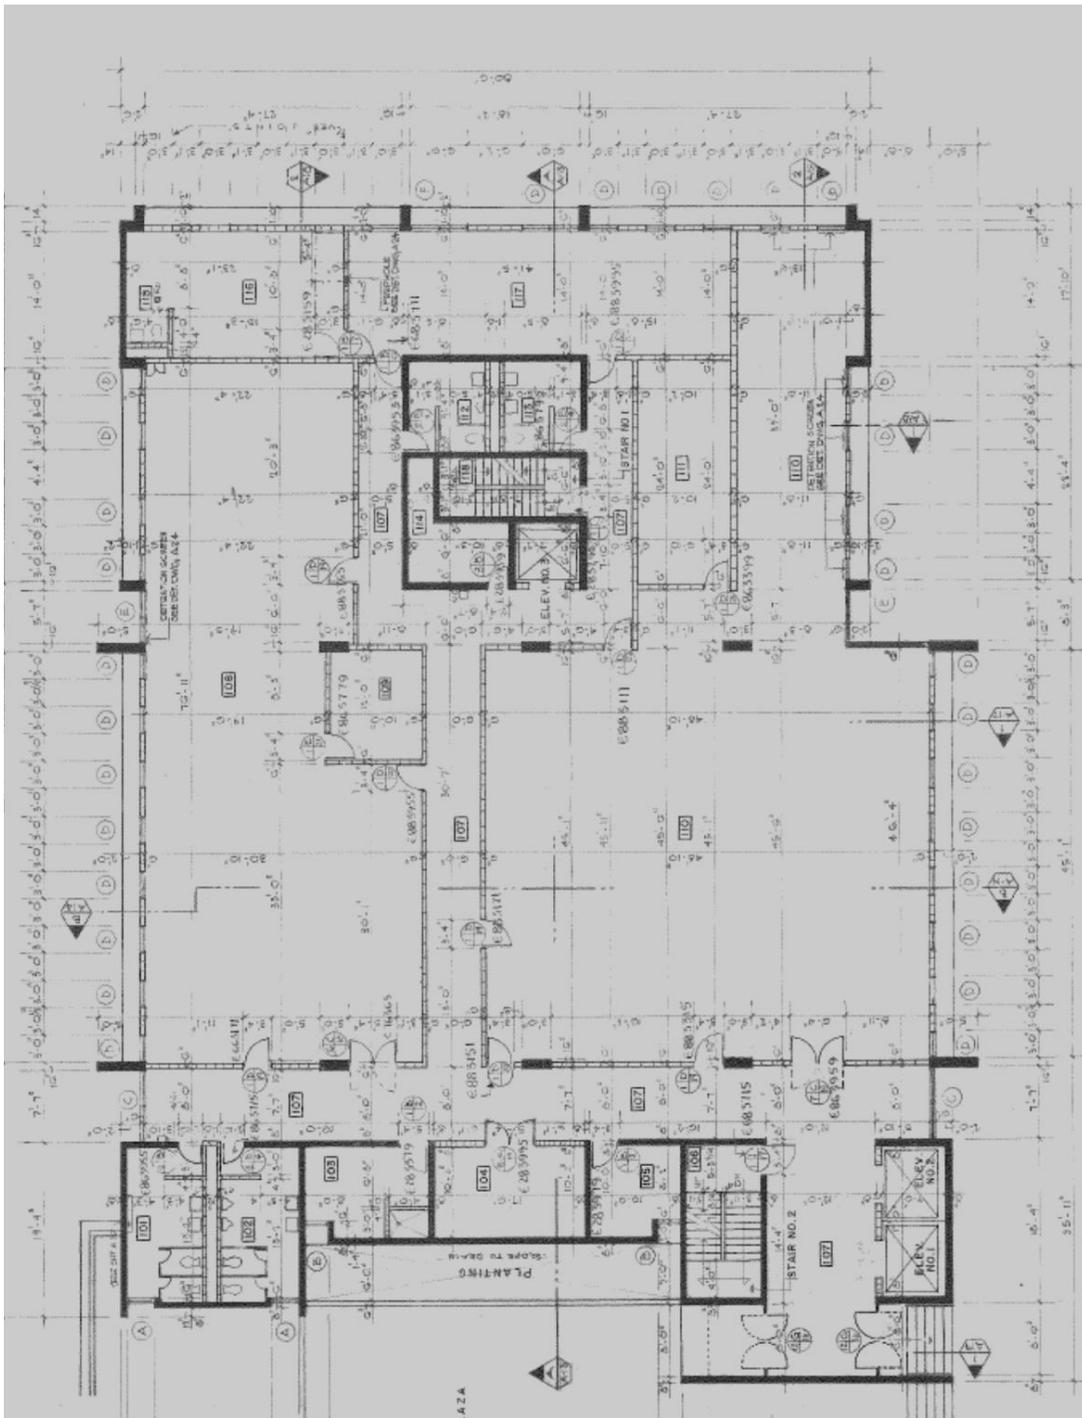
Ilustración 1, Planta de primer nivel arquitectura

Tiene divisiones interiores en bloques de concreto y en paredes de paneles de yeso. Muy importante para la resistencia sísmica, el edificio tiene dos cajas de escaleras, dos cajas de elevadores, dos cajas de baño y una caja de servicio. Además, las paredes contiguas a las cajas son de concreto reforzado. En el lado norte la caja de escaleras, el elevador, los baños y la caja de servicio están unidas en una sola caja. Además, hay dos paredes estructurales en dirección norte-sur en el extremo Norte. En la Ilustración 1 se observan en color negro. En la ilustración 2 que es la

El exterior es importante porque nos señala si hay daños mayores. No encontramos grietas en las paredes estructurales exteriores. En término de los elementos señalados en la Ilustración 1 y 2, estos fueron inspeccionados y no encontramos grietas o fisuras en ellos. Se encontró un área pequeña brotada por corrosión en un voladizo en la Fachada Sur.

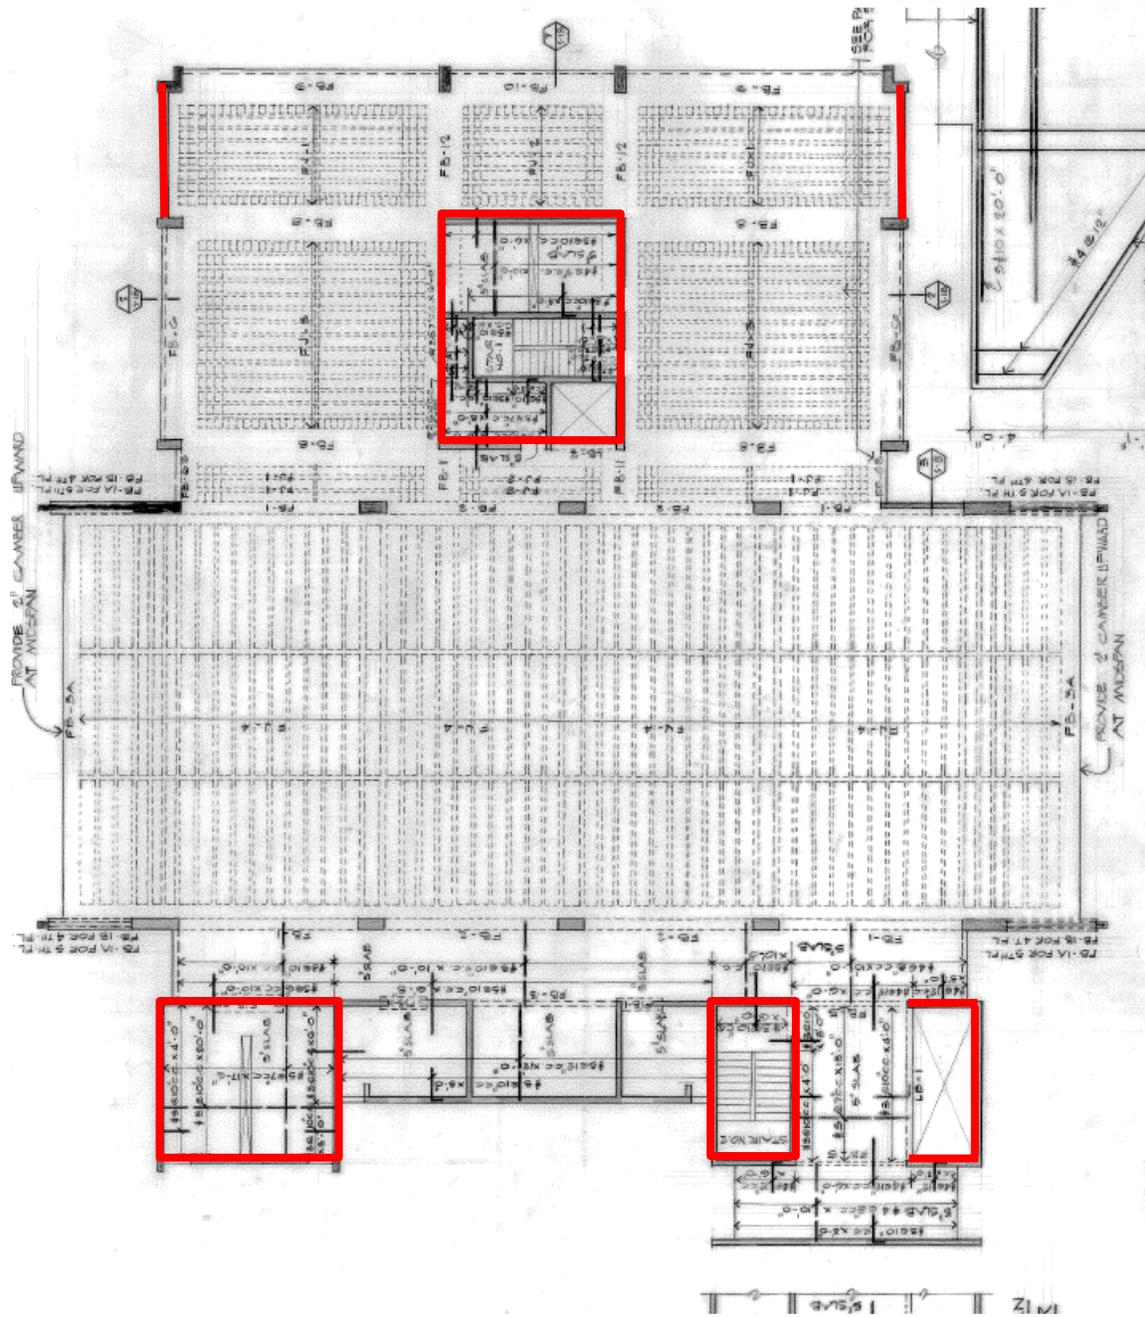
Ilustración 2 Planta estructural típica mostrando paredes

planta estructural, están marcadas en rojo. Éstas funcionan como grandes espigas dorsales del edificio haciéndolo muy resistente a fuerzas laterales como lo son los terremotos y los huracanes.
